Faktenblatt **ECO-Skate** ICXN40S TLS

Containertransportfahrwerk, starr, 4-Punktauflage

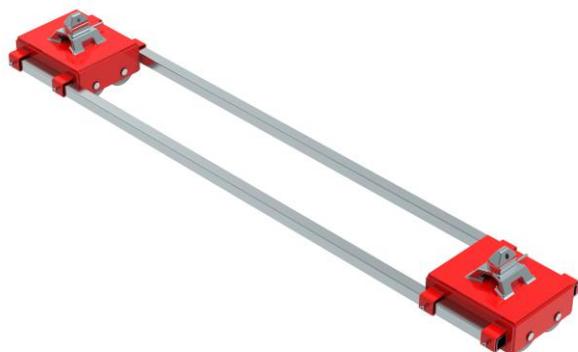
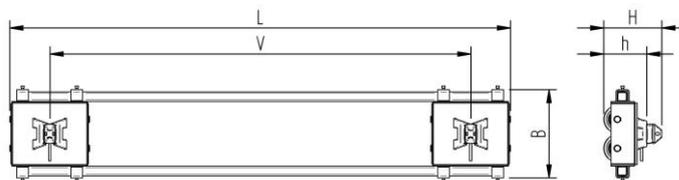
Containertransportfahrwerk für den professionellen innerbetrieblichen Transport von ISO Containern auf sauberen und ebenen Böden. Ausführung inkl. Verbindungsstangen, Auflagefläche glatt mit ISO Container Kegel bzw. Container Sicherung mit Twist Lock (TLS) und hochwertigen HTS Nylonrollen, die abriebfest und nicht markierend sowie für alle glatten Böden geeignet sind. In Kombination mit einem ISOCON Fahrwerk (DUO, ROTO) mit gleicher Einbauhöhe bilden diese Fahrwerke ein sicheres Gesamtsystem mit 4 Aufnahmepunkten für ISO Container. Bitte beachten Sie den Einschlagwinkel von max. 45°. Bei voll ausgenutztem Einschlagwinkel des Fahrwerkes, darf kein zusätzlicher Lenkeinschlag des Zugarätes erfolgen (siehe Bedienanleitung).

# 10 400 03 25	Ø 0 mm	12,0 x 79 = 948 mm ² ▼ 26,4 MPa
MAT NY, 80 Shore D	L x B x H 456 x 2669 x 221 / 298 mm	151,7 cm ²
2 x 20000 daN	V = 410 - 2259 mm	1000 daN*
2 x 8	182 kg	800 daN*
